# NAGYHAJMÁS ÉRTÉKLELTÁR

2017-2022.

## **MELLÉKLETEK/ÉRTÉKLELTÁR**

Helyi védett épületek, utcaképek területek

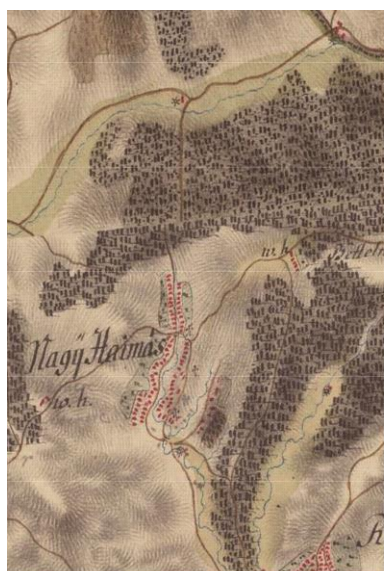
I. katonai felmérés (1763-1787)

Az I. katonai felmérés (1700-as évek) térképén jól látszik, hogy a település abban az időben egyutcás falu volt, ami egy központi vízfolyás két oldalára szerveződött két út kereszteződésénél. A falu déli részén jól látszik a mai is jellemző széles utcasáv. A faluközpontban zömében kőházak álltak a hozzájuk tartozó kertekkel. Templom ebben az időben a jelenlegi temetődombon állt, a mai római katolikus templom helyén. A falu temetője ebben az időben is itt állt.

A patak erejének hasznosításáról árulkodnak a vízimalmok, összesen kettő malom látszik a térképen, körülöttük a hozzá tartozó épületekkel. A falu nyugati és ÉK-i határában alakítottak ki gyümölcsöst, mely a lakóházakhoz tartozó kertek, mellett legelők, rétek voltak. A pataktól északra elhelyezkedő területen az erdők kisebb területet borítottak, mint napjainkban, több volt a rétek-legelők aránya, és egy nagyobb kiterjedésű szőlőterületet műveltek a dombokon.

A közlekedés feltételei biztosítottak voltak, Mágocs felől egy K-Ny irányú út, Bikal felől pedig egy É-D irányú út haladt át a településen. A környező települések között sok földút szabdalta a tájat, a patakon több ponton lehetett átkelni épített hidakon.

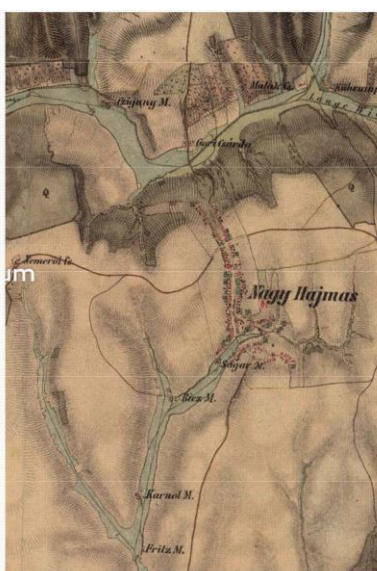
II. katonai felmérés (1806-1869)

A 19. század közepére a lakott terület kis mértékben nőtt, az egyutcás szerkezet déli irányban kibővült a ma is meglévő kanyargós utcákkal tarkított déli településrészrel. A temetődomb a templommal ezen a térképen is a jelenlegi helyén látható.

A tájhasználatot továbbra is meghatározta a vízfolyások jelenléte, bővült a vízimalmok száma a településtől déli irányban egészen Bikalig. A vízfolyásokat helyenként ártéri mocsaras sávok kísérik. Az északi gyümölcsös területet ebben az időben is művelték. Tőle északra a mai erdők elődei borították a változatos tájat.

A déli területeken rétek, legelők voltak.

Nagyobb átmenő forgalomra utal, hogy a Méhész-patak mentén két csárda is állt. A Nemerő pusztai állattartó telephely alapjai pedig már ebben az időben látszóttak.

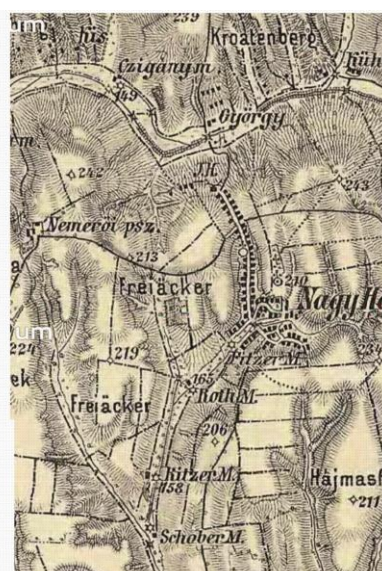
III. katonai felmérés (1869-1887)

A XIX. század végére a településen jelentős változás nem történt. A malmok jelentősége megmaradt, újak is települtek a Méhész-patak mentén. A déli külterületeken egyre inkább teret hódított a szántóföldi művelés, az északi gyümölcsös területe pedig csökkent.

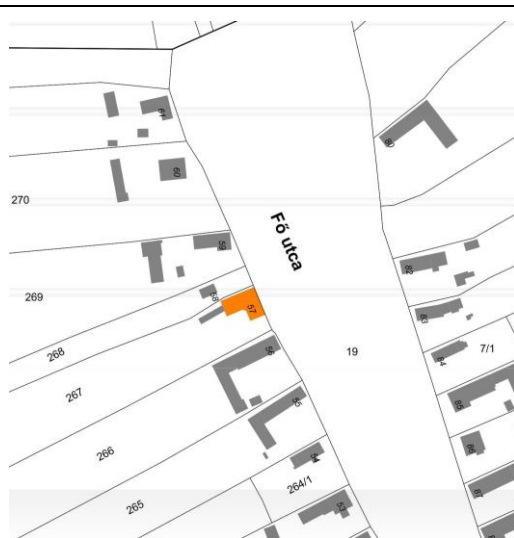
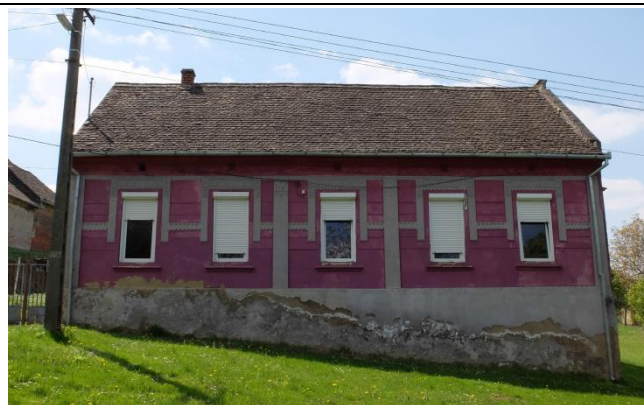
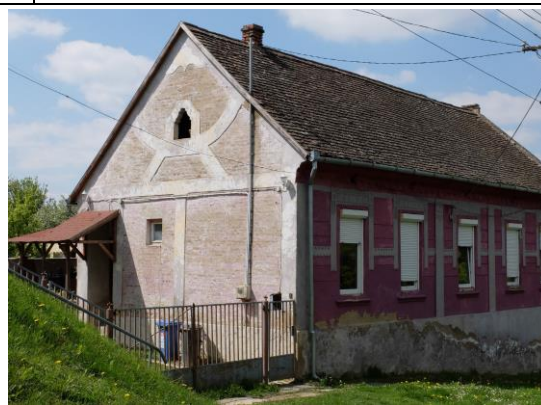
| | Fő utca 57. | 267 | HV |

| A település polgárosodásának idején, a XIX.-XX. század fordulója táján épült, utcával párhuzamos tömegű, eklektikus homlokzat díszítésű, szimmetrikus nyíláselrendezésű hajlított ház. | | | |
| Épület tömege, utcai és oldalhomlokzat homlokzatzídszei és nyílaskiosztása. | | | |

| A lábazat vizesedésének megoldása, a homlokzat egységes – színkiemelés nélküli – színezése, a nyílások rejtett redőnytokos árnyékolása javasolt. | | | |

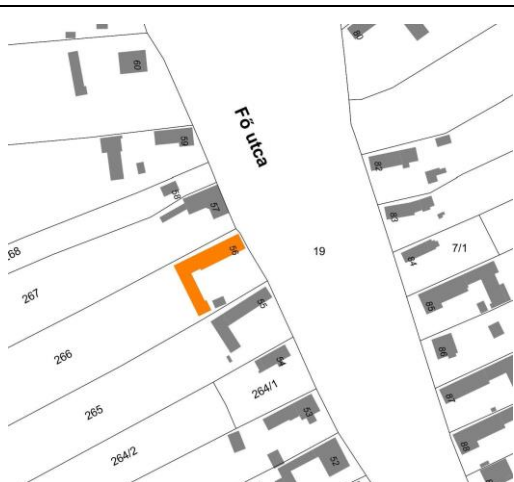
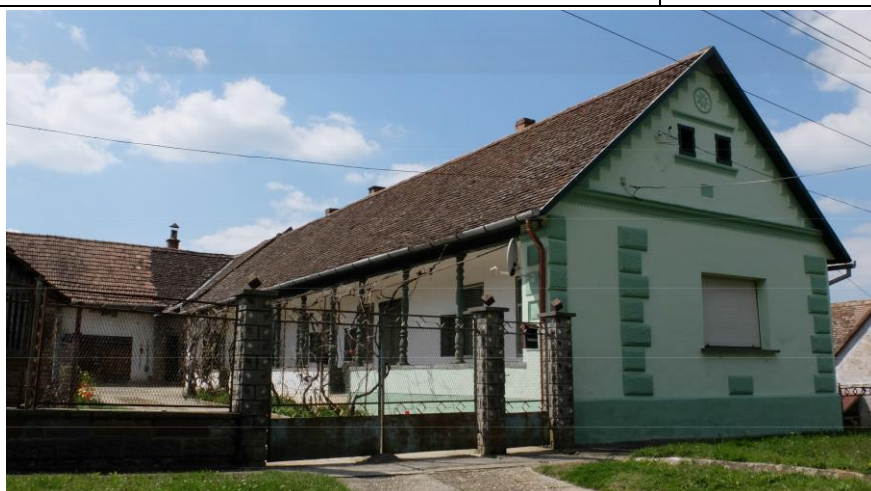
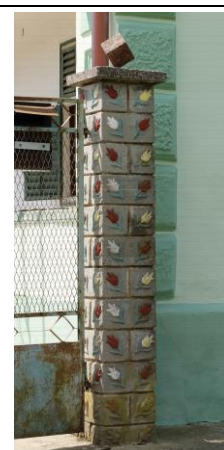
| | Fő utca 56. | 266 | HV |

| A múlt század elején készült, zártudvaros porta, hagyományos hosszanti elrendezéssel, eredeti részletképzésű, mellvédés, esztergált faoszlopos oldaltornáccal. | | | |
| Épületek tömege, utcai homlokzat építészeti díszítése, építészeti nyílásrendje, tornácos rendje, tornácoszlopai. | | | |

| Az utcai homlokzat 2+1nyílásrendjének visszaállítása javasolt. | | | |

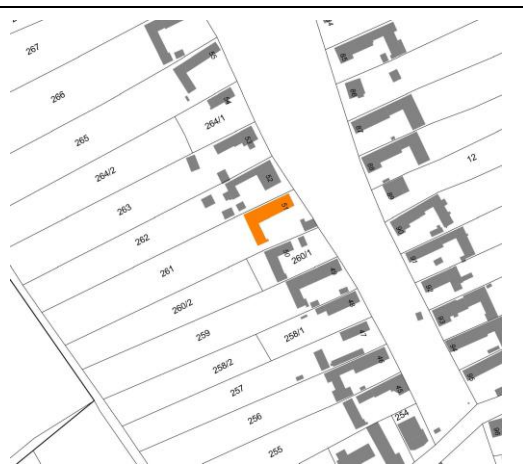
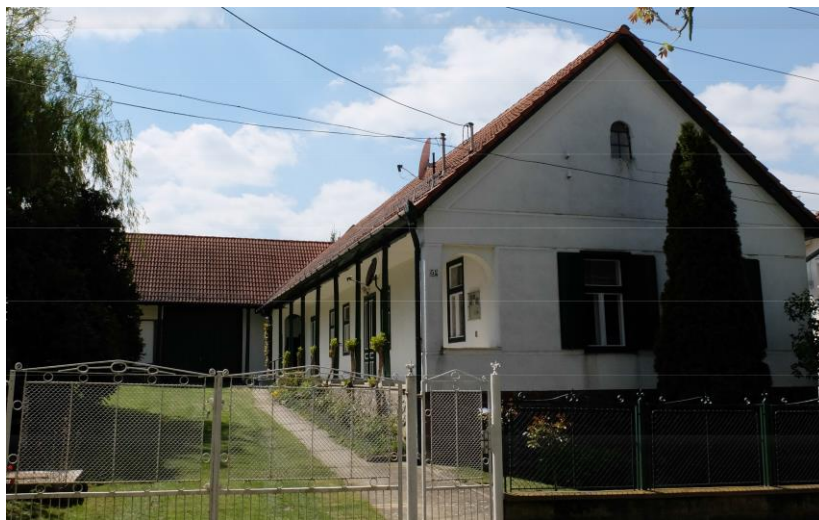
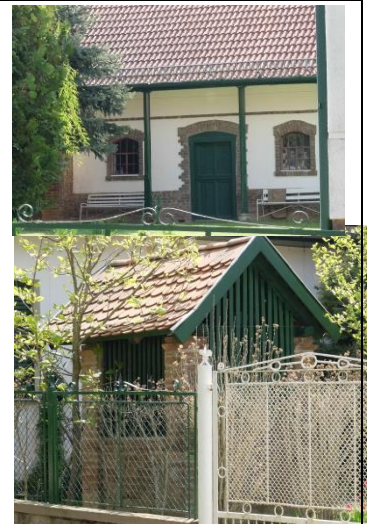
| | Fő utca 51. | 261 | HV |

| A múlt század első felében készült eredeti beépítésű és részleteképzésű szépen felújított zártudvaros porta, téglakeretes átforduló tömegű pajta istállóval, kútházzal, helyi építészeti értéként védendő. | | | |
| Épületek tömege, nyílásrendje, tornácos rendje, tornácoszlopai. | | | |

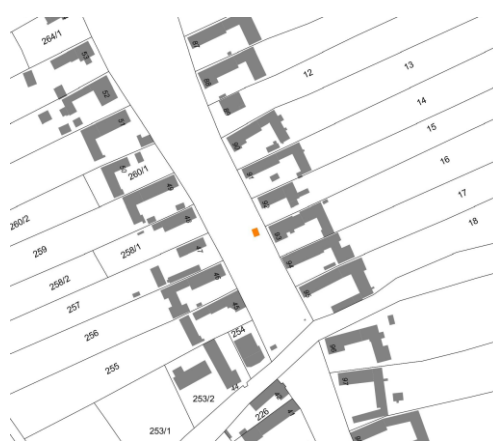
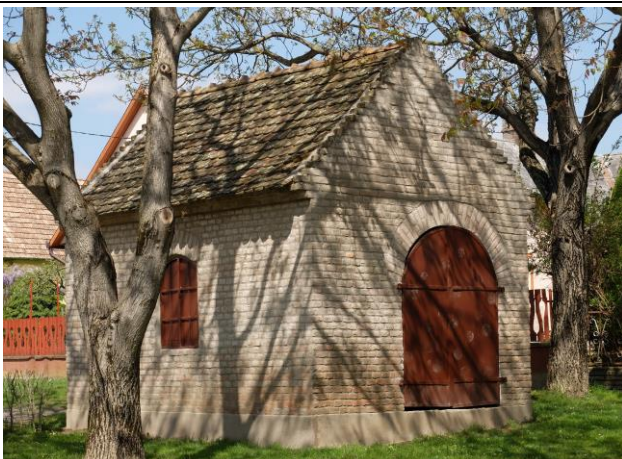
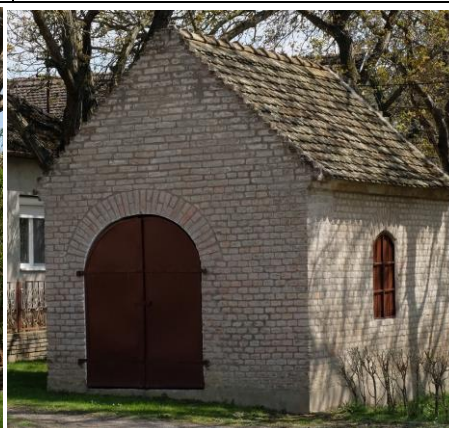
| | Fő utca | 19 | HV |

| A település gazdasági életének ma is látható, ritka épített emléke, a kisméretű nyerstégla falazatú, íves nyílásokkal tagolt mérlegház. | | | |
| Épület tömege és nyíláskiosztása, téglarchitektúrás homlokzatai. | | | |

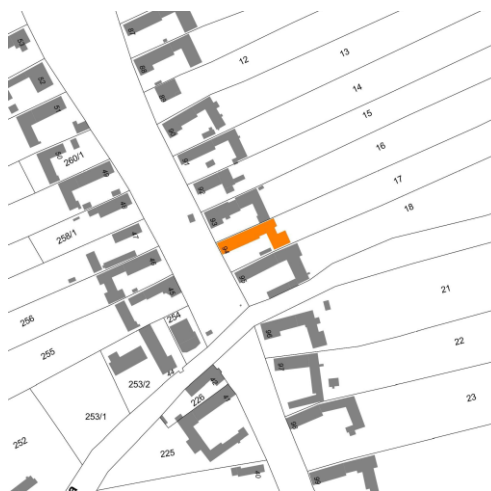
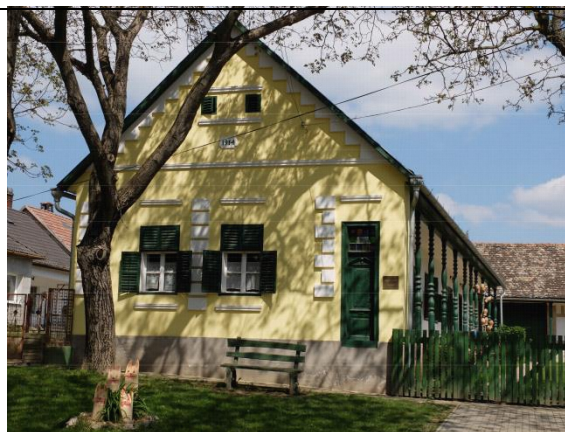
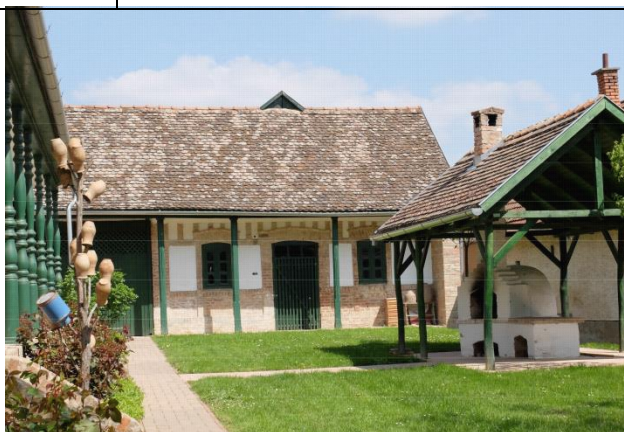
| | Fő utca 94 | 17 | HV |

| A településre jellemző, zárt udvaros beépítésű porta hagyományos kifutó, esztergált faoszlopos oldaltornáca, homlokzati arányai, nyílaskiosztása, átforduló istálló és pajta épülete, göréja illetve kútháza település és gazdálkodástörténeti emlék. | | | |
| Beépítése, épületek tömege és nyílaskiosztása, tornácos rendje, tornácoszlopai, homlokzatainak díszítése. | | | |

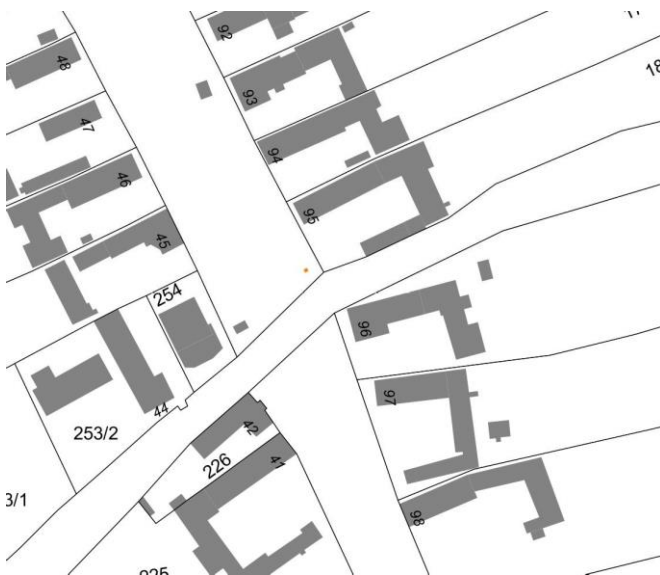
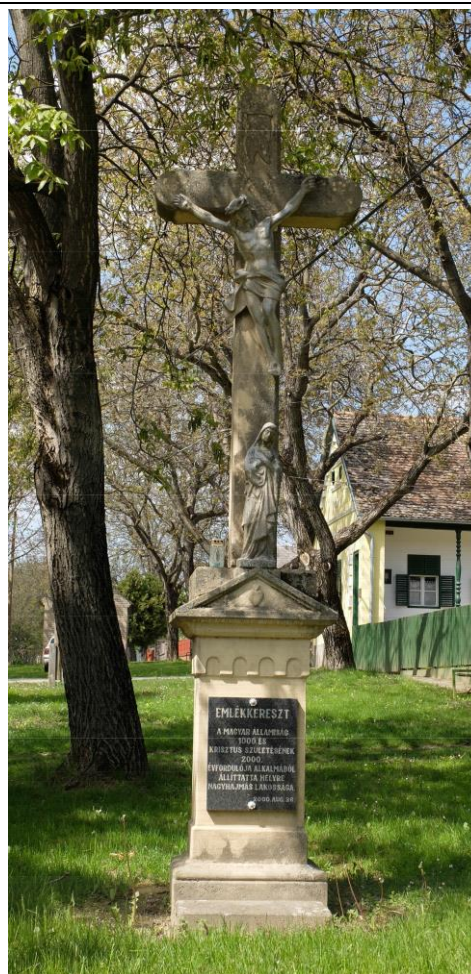
| 6 | CÍM | HRSZ. | VÉDETTSÉG |
|---|---|---|---|
| | Fő utca | 19 | HV |

| 6 | CÍM | HRSZ. | VÉDETTSÉG |
|---|---|---|---|
| Finoman megmunkált posztamens és kőfeszület, településtörténeti emlék. | | | |
| A feszület tömege és részletei. | | | |

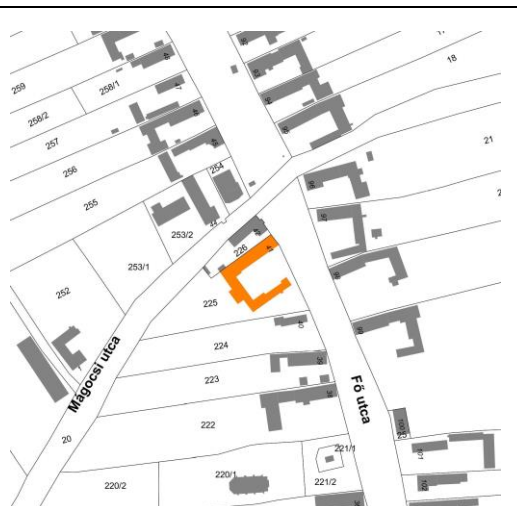
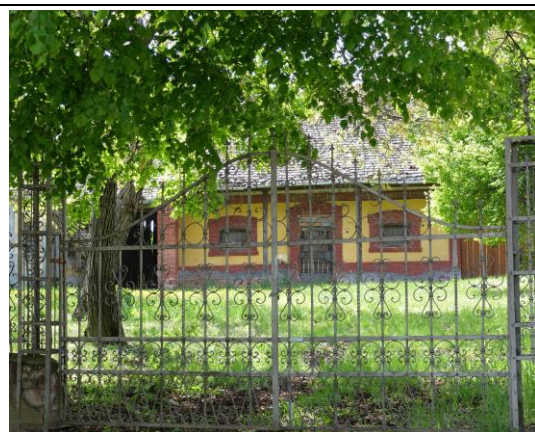
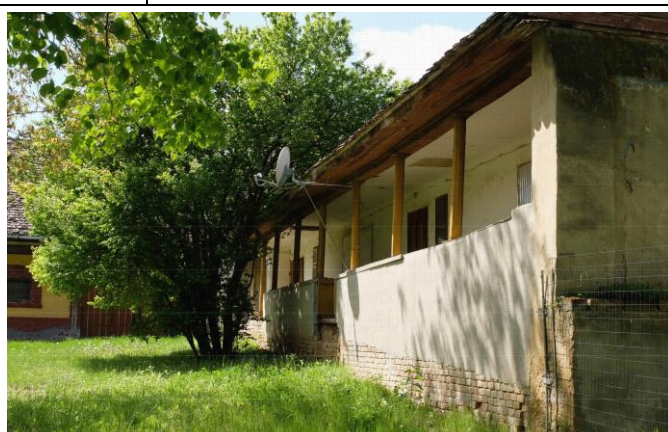
| A XIX.-XX. század fordulójának gazdálkodási módjához igazodó zártudvaros beépítés. A hagyományos, hosszanti elrendezésű, nyeregvetős mellvédes, fa oszloptornácos lakó- valamint gazdasági épületek tömege, a megőrzött nyílásrend, a széles utcafronti kovácsoltvas kerítés védendő helyi építészeti érték. | | | |
| Beépítése, épületek tömege és nyílaskiosztása, részletei. | | | |

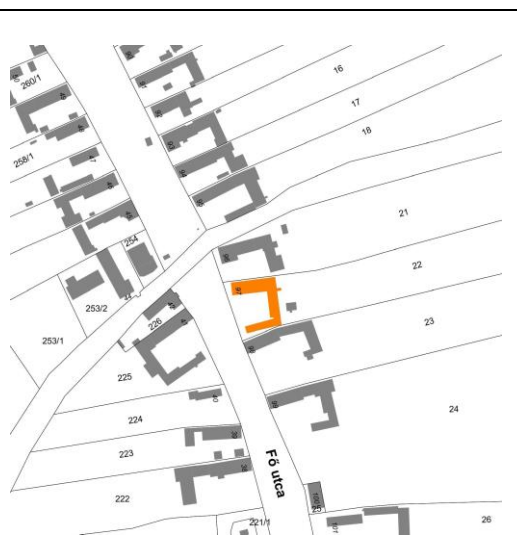
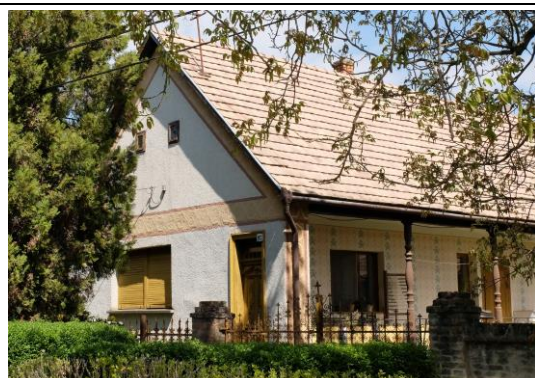
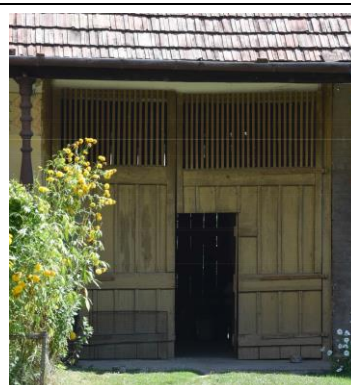
| Zárt udvaros beépítésű, utcára merőleges nyeregtetővel fedett, oromfalas, mives asztalosmunkával készült vésett bejárati, esztergált fa oszlopos, kifutó oldaltornáca szintén oszloptornácos pajta-istállója, kútháza illetve kovácsoltvas kapus, tömör falazott nyerstégla kerítése települési és gazdálkodástörténeti emlék. | | | |
| Beépítése, épületek tömege és nyílaskiosztása, tornácos rendje, tornácoszlopai, építéskori nyílászárói. | | | |

| Javasolt az utcai homlokzat nyílásrendjének – két álló ablakos – visszaállítása, színi kiemelés nélküli egységes színezése. | | | |

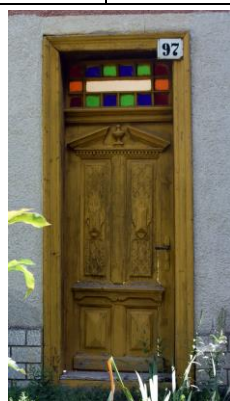
| 9 | CÍM | HRSZ. | VÉDETTSÉG |

| | Fő utca 38. | 222 | HV |

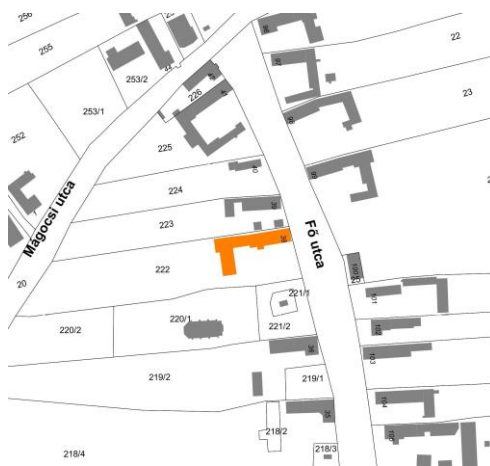
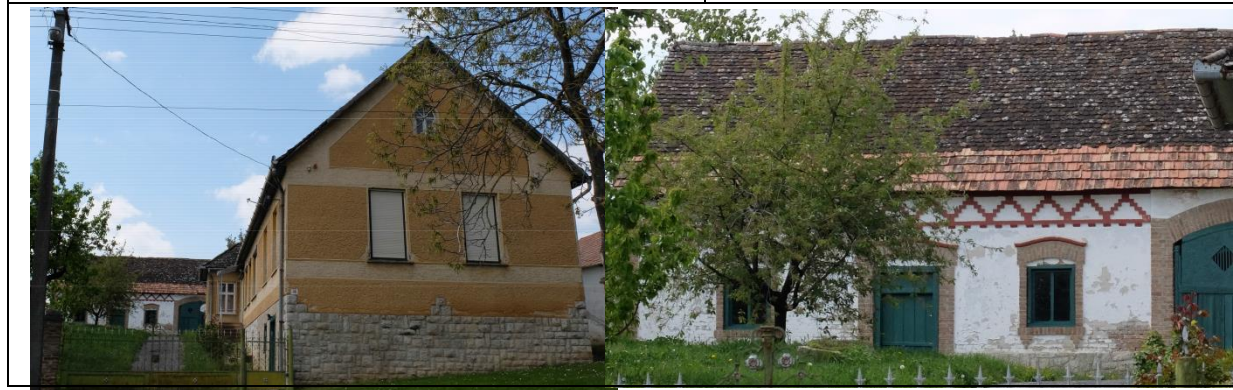
| A telken lévő épületek részben átépítésre kerültek, ellenben az átforduló tömegű, épségben maradt pajta téglarchitektúrárs díszítése, jó tömegaránya továbbra is védendő nép építészeti emlék. | | | |
| Épület tömege és nyílaskiosztása, téglarchitektúrárs homlokzat részletei. | | | |

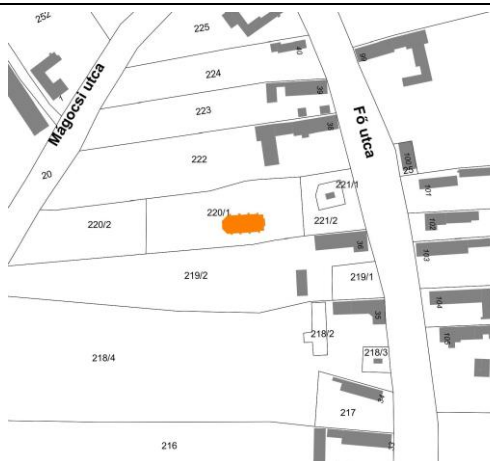
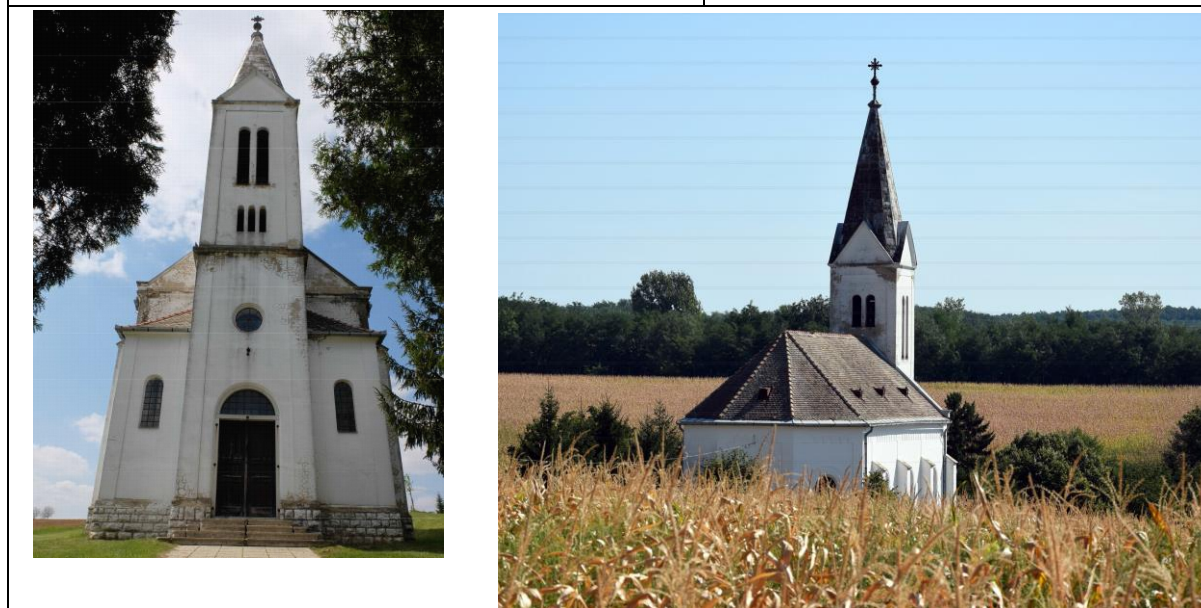
| | Fő utca 37. | 220/1 | HV |

| A múlt század első felében épült, jó elhelyezésű klasszikus szakrális épület. Az egyszerű, szép belsővel rendelkező templom éke a még ma is jól működő Angster orgona. | | | |
| Tömege, nyílaskiosztása és részletei. | | | |

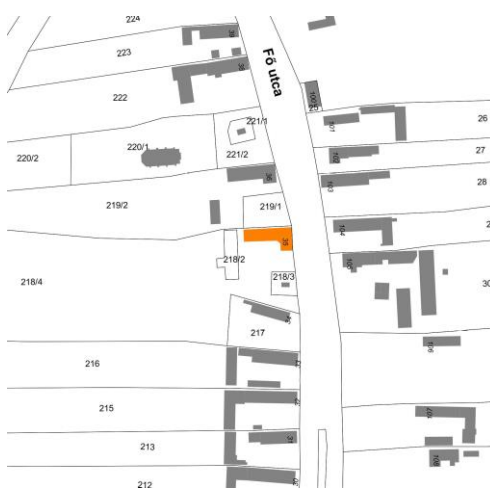
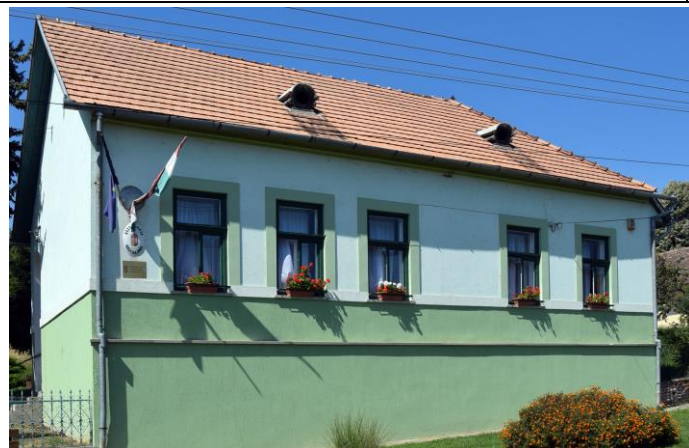
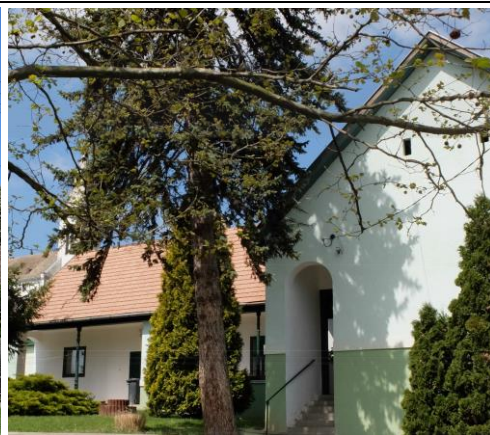
| Az utcafronton beforduló hajlított ház kialakulásának egyik szép, eredeti részleteket őrző példája a község háza. Udvari épülettömeget végigkísérő esztergált oszlopos tornáca, szín és anyaghasználata, homlokzati nyíláskiosztása, udvari részletei a hagyományokat figyelembe véve alakították. | | | |
| Tömege és nyíláskiosztása, részletei. | | | |
| Szépen felújított, jól karbantartott épület és környezet. | | | |

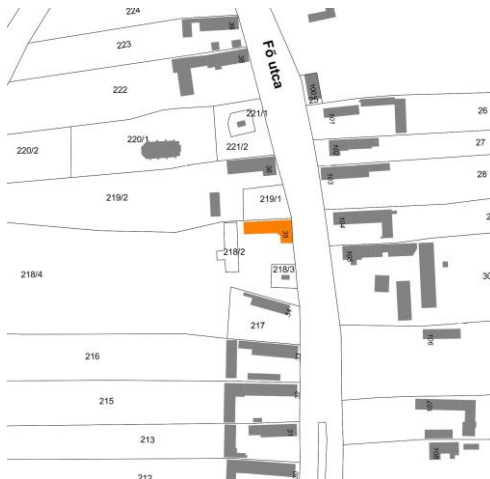
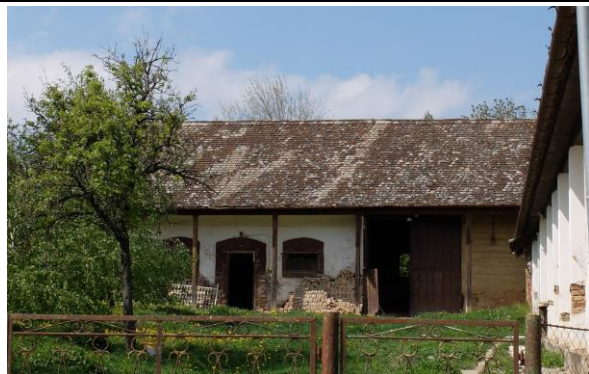
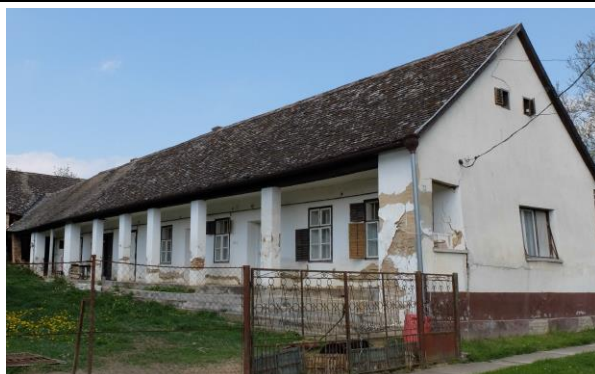
| A hagyományos fésűs beépítésű, a telek teljes szélességében átforduló gazdasági épület tömegű utcatorony egy ritka eleme. Az átalakított utcai ellenben eredeti oldalhomlokzatú hosszúház tornáca – a településre kevésbé jellemző módon – téglapilléren kialakított. | | | |
| Beépítés, tömegek és építéskori nyíláskiosztás, tornácos rendje homlokzati díszítések. | | | |

| Az utcai homlokzat nyílásrendjének visszaállítása, az épülettel harmonizáló kerítés kialakítása javasolt. | | | |

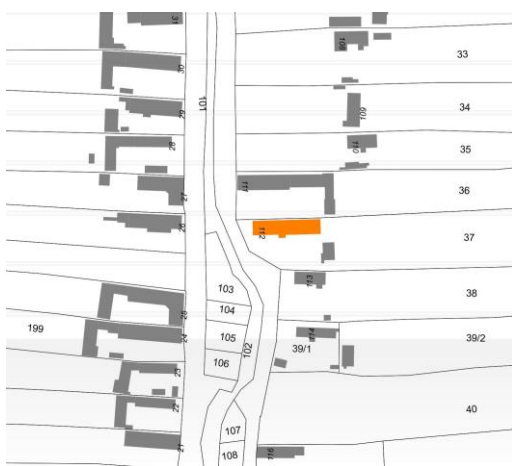
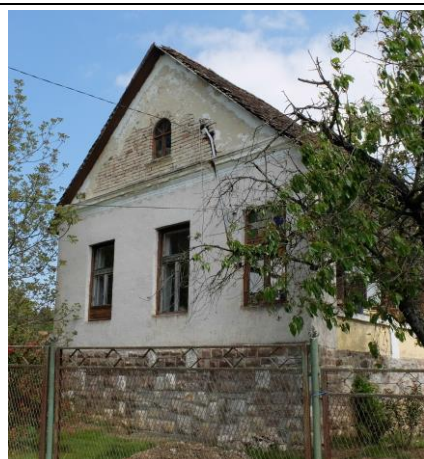
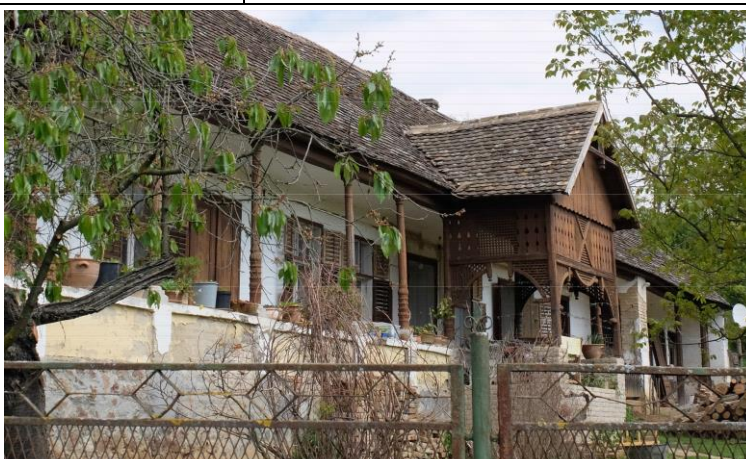
| | Fő utca 112. | 37 | HV |

| Fésűs beépítési módú, utcára merőleges nyeregtetős, oromfalas, esztergált fa oszlopos, mellvédes oldaltornácos lakóépület, igényes famunkával készült fióktetővel fedett tornác kiugróval. | | | |
| Tömege nyílaskiosztása, tornácos rendje, tornácoszlopai, kódissállítás, homlokzati díszek. | | | |

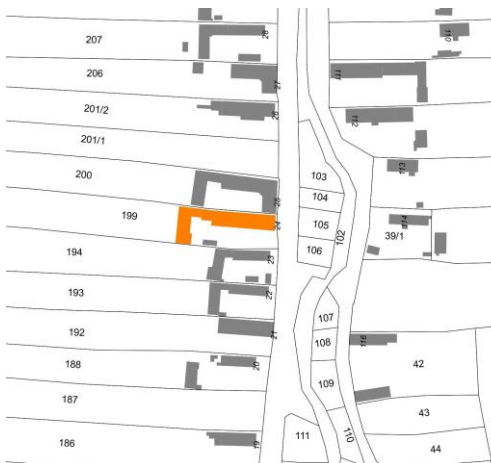
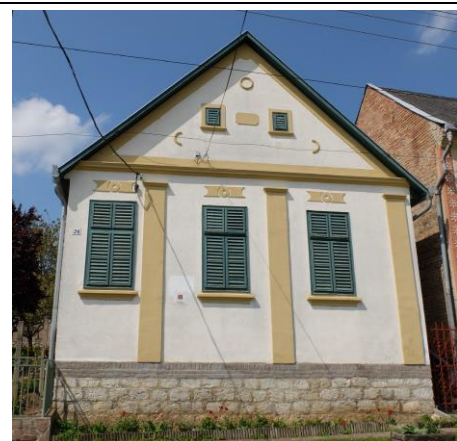
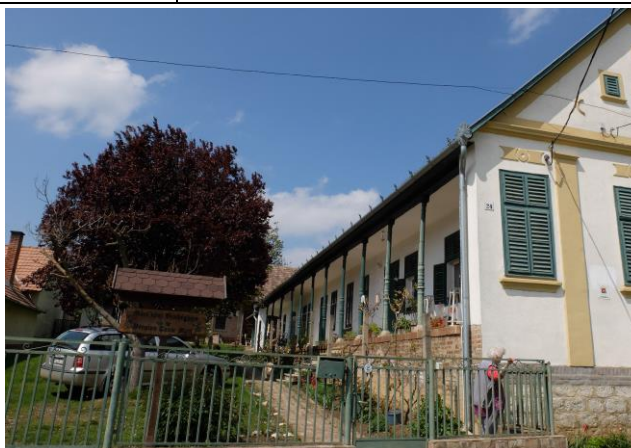
| | Fő utca 24. | 199 | HV |

| Az un. „fésűs” beépítéshez igazodó egykori nagygazda porta nyeregtetős, oromfalas esztergált fa oszloptornácos tömege, hagyományos nyílásrendet őrző homlokzatai és nyílászárói, vakolatdíszei, tagozatai védendő helyi értéke képviselnek. | | | |
| Tömege, tornácos rendje, építéskori nyílaskiosztása, tornácoszlopai, homlokzati díszei. | | | |
| Szépen felújított, karbantartott épület és környezet. | | | |

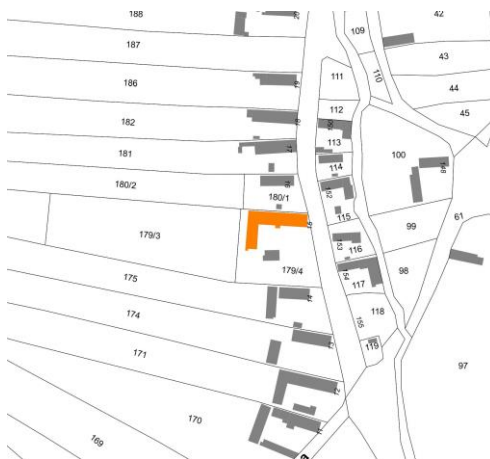
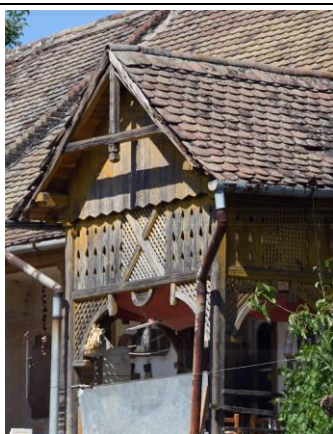
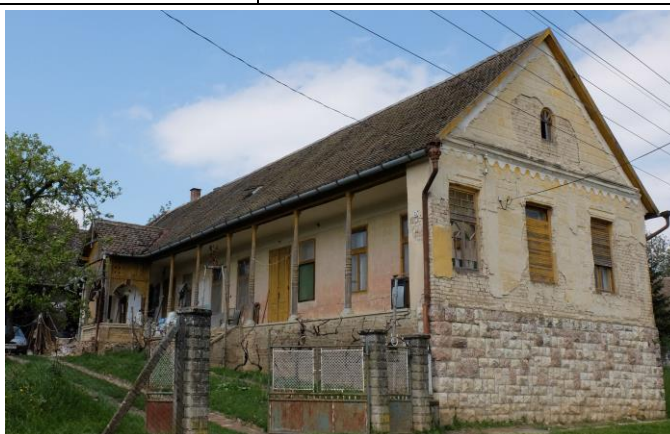
| A településen jelentős számban található zártudvar jellegű porta. A hosszanti elrendezésű, nyeregtetős, oromfalas magas kőlabazatos lakóépület esztergált faoszlop tornácos, fióktetővel bővített tömege, hagyományos nyílásrendje eredeti részletei település és gazdálkodástörténeti érték. | | | |
| Tömege, tornácos rendje, építéskori nyílaskiosztása, a kódissállítás, a homlokzati díszek. | | | |

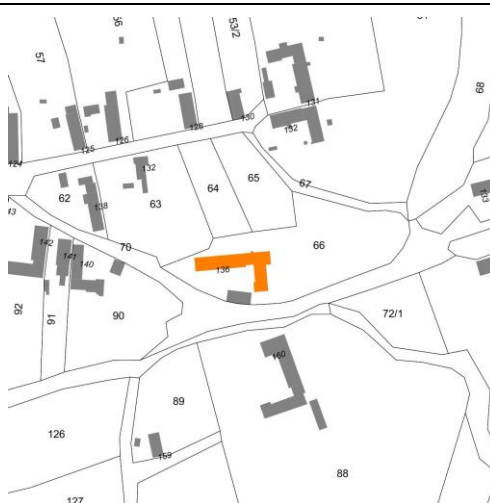
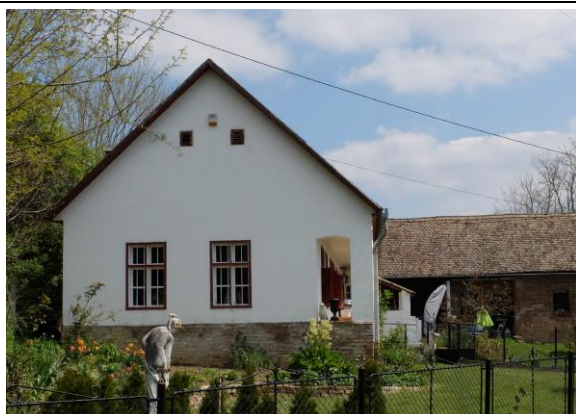
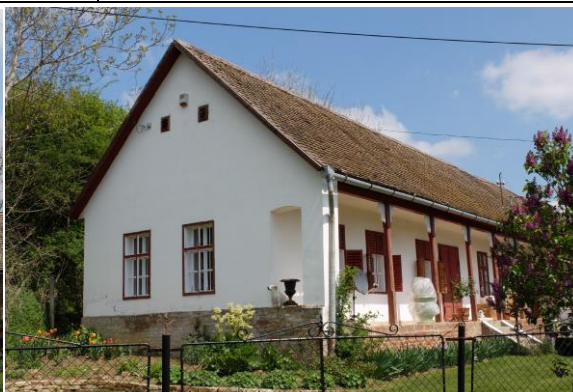
| A terepviszonyokhoz igazodó, szabálytalan formájú telken is a helyben szokásos módon telepített porta. A hosszanti nyeregtetős, oromfalas, faragott faoszlopos oldaltornácos főépület és átforduló gazdasági épület hagyományos nyílásrendje, részletei népi építészeti érték. | | | |
| Tömege és nyílaskiosztása, tornácos rendje, részletei. | | | |
| Szépen felújított épület. | | | |

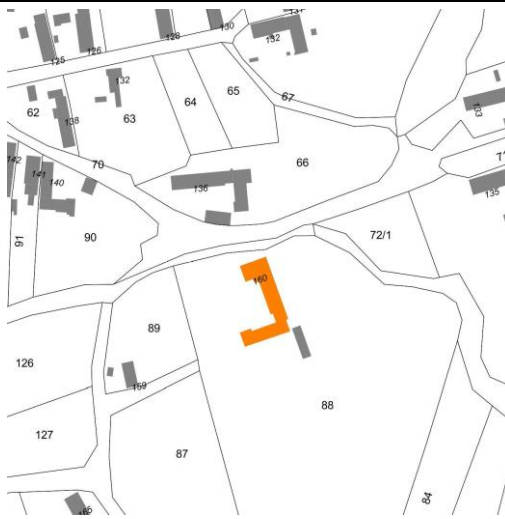
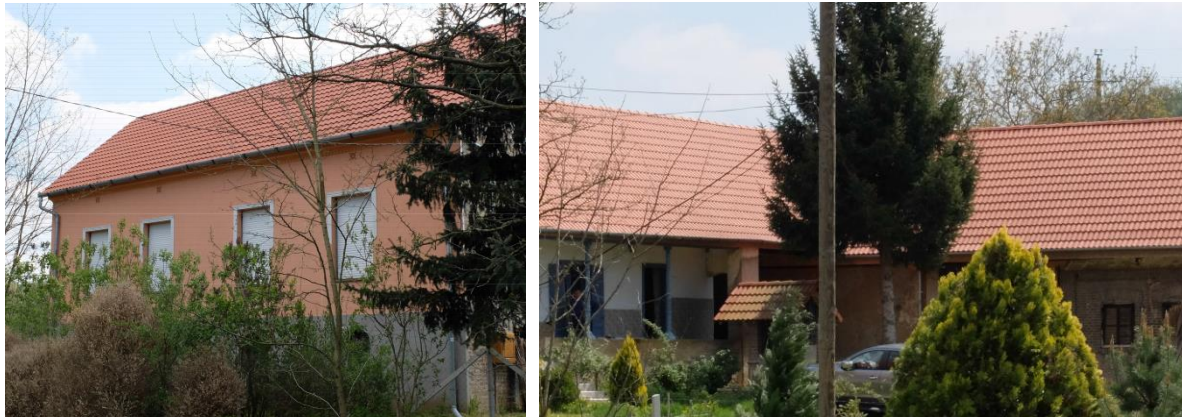
| A polgárosodó falura jellemző, utcával párhuzamos egykor eklektikus jegyeket hordozó, városi mintákat követő vakolatdíszítésű, fa oszloptornácos lakóház és átforduló téglarchitektúrával formált gazdasági épület. | | | | |
| Tömege, tornácos rendje, tornácoszlopai, nyílaskiosztása, téglarcitektúrárs részletei. | | | | |

| Szépen felújított épület. Az utcai homlokzat, hosszanti vakolatsávjainak visszaállítása, világos színezése javasolt. | | | | |

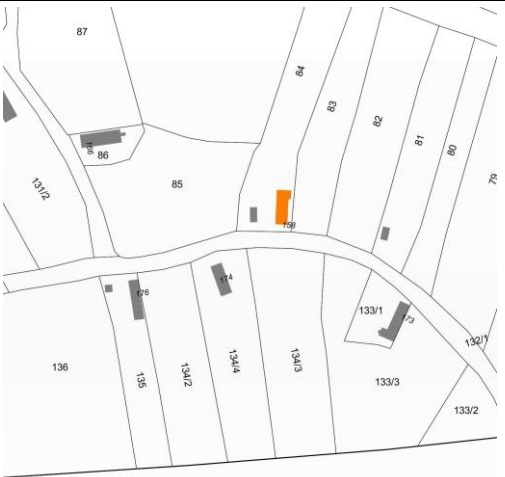
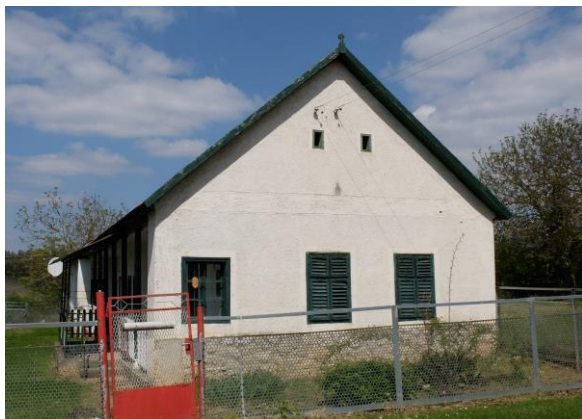
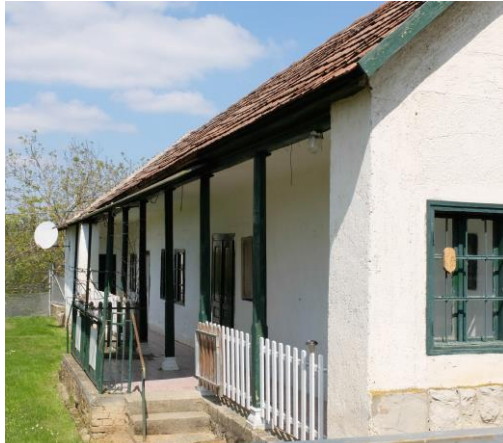
| A település déli emelkedő részén, szórványszerűen megmaradt házak egyike. Az útra merőleges, nyeregtetővel fedett oromfalas, faoszlopos oldaltornácos, eredeti nyílaskiosztású, arányos tömegű lakóépület védendő érték. | | | | |
| Tömege és nyílaskiosztása, tornácos rendjei. | | | | |

| Szépen felújított épület. A kerítés épülettel harmonizáló kialakítása, festése javasolt. | | | | |

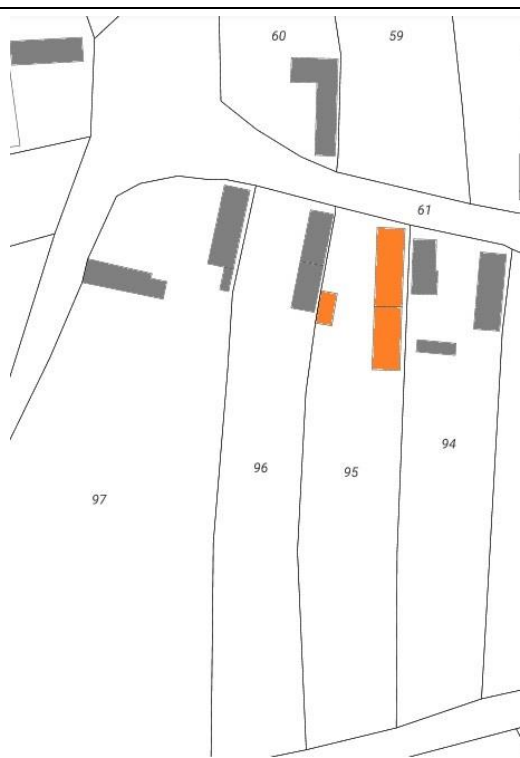
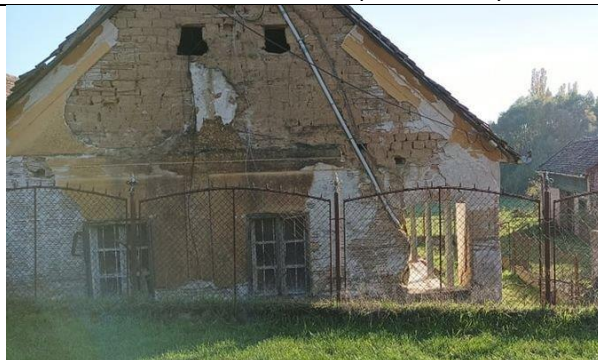
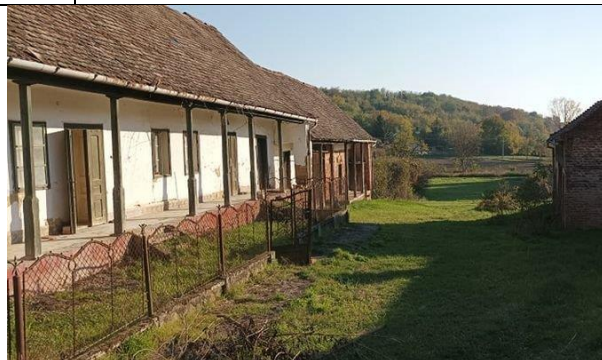
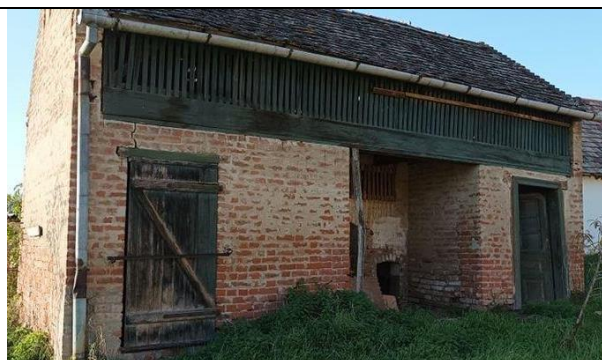
| A Fő utca déli részén, megmaradt házak egyike. Az útra merőleges, nyeregtetővel fedett oromfalas, faoszlopos oldaltornácos, eredeti nyíláskiosztású, arányos tömegű lakóépület és gazdasági épület, valamint a Ny-I oldalhatáron különállóan épült gazdasági épület védendő érték. | | | |
| A lakó- és gazdasági épület tömege, nyílásrendje, tornácos rendje. A különálló gazdasági épület tömege, nyílásrendje. | | | |

| Az épületegyüttes felújítása sürgősen elvégzendő, különösen az utcafronton álló lakóépület van rossz állapotban. Teljeskörű felújítás és korszerűsítés szükséges, amelynek során törekedni kell az eredeti állapot helyreállítására, lehetőség szerint az épület korának megfelelő anyagok és megoldások alkalmazásával. Különösen fontos a lakóépület talajnedvesség elleni védelme, a csapadékvíz károkozásmentes elvezetése az épületek környezetéből. | | | |

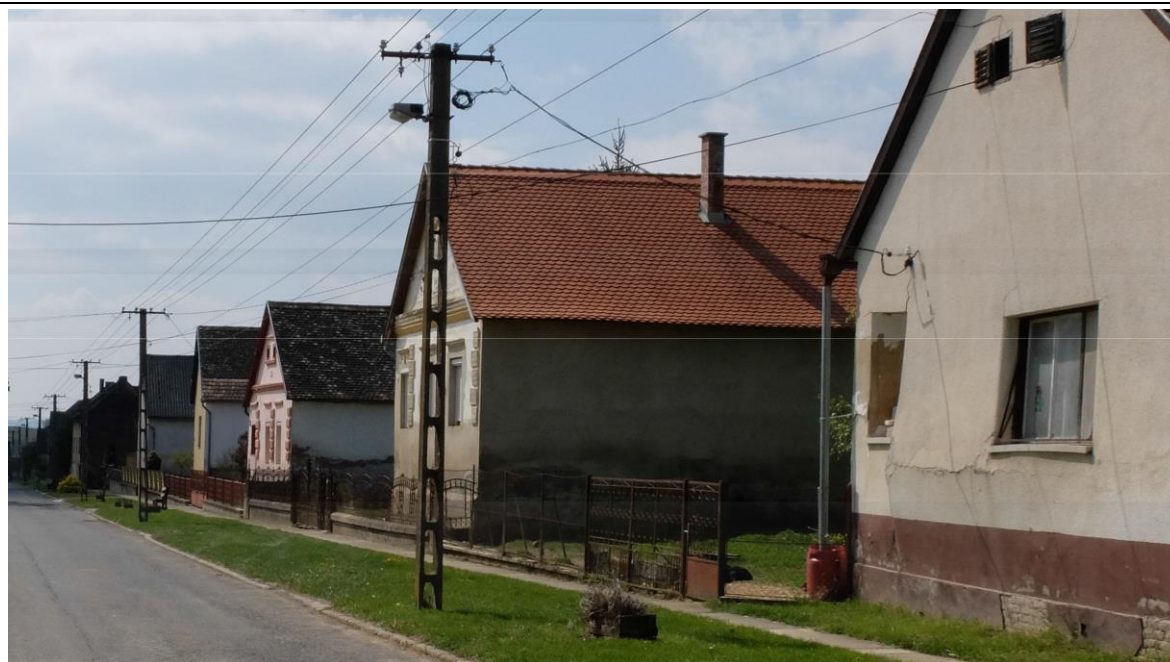
Az egykori népi építészet eredeti fésűs beépítésű, tömegében, homlokzatszélességében még eredeti parasztházak sora. Az épületek részletképzése – nyílásrendje, díszítettsége – ugyan megváltozott, de tömegük, hosszúházis elrendezésük, utcaképi ritmusuk továbbra is megőrzendő.

Beépítési mód, épület tömeg illetve utcai homlokzatszélesség.

Homlokzati felújítás, átalakítás során a - még megmaradt eredeti részletképzésű épületek mintájára – az utcai homlokzatok nyílaskiosztásának visszaállítása, a homlokzat egységes színezése javasolt.

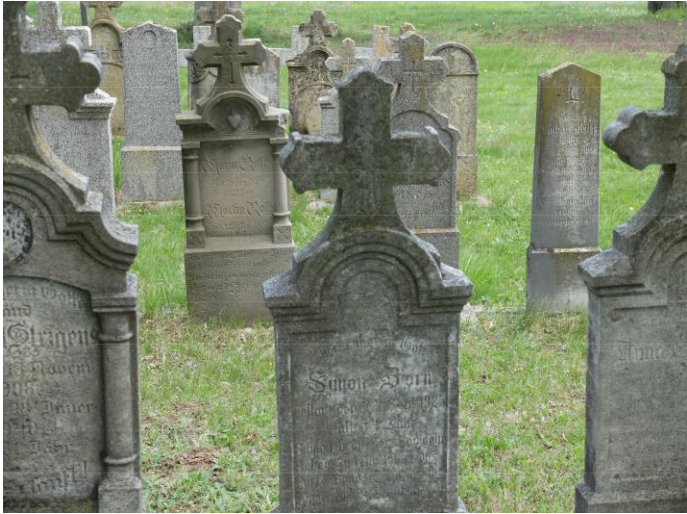
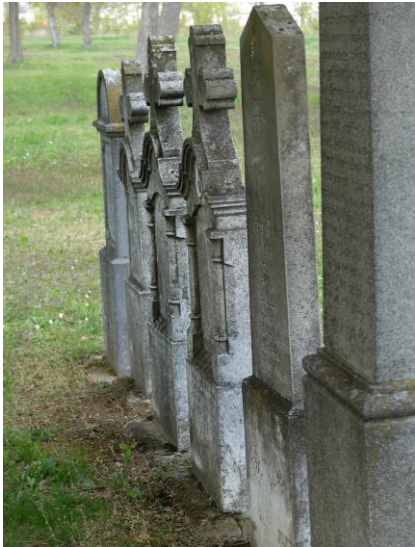
| 23 | CÍM | HRSZ. | VÉDETTSÉG | ÉPÜLET/ÉPÍTMÉNY FAJTA |
|---|---|---|---|---|
| | Temető | 49/2 | T | Sírkert |

| 23 | CÍM | HRSZ. | VÉDETTSÉG | ÉPÜLET/ÉPÍTMÉNY FAJTA |
|---|---|---|---|---|
| A település temetőjének – sírkertként kialakított része – az elmúlt századok kőfaragó mestereinek keze nyomát őrző sírkövek gyűjteménye. | | | | |
